Tragisches Schiffsunglück

Flußkreuzfahrtschiff kollidiert mit Brücke –
Kommandobrücke abgerissen – Zwei Tote

Von Alex Müller*

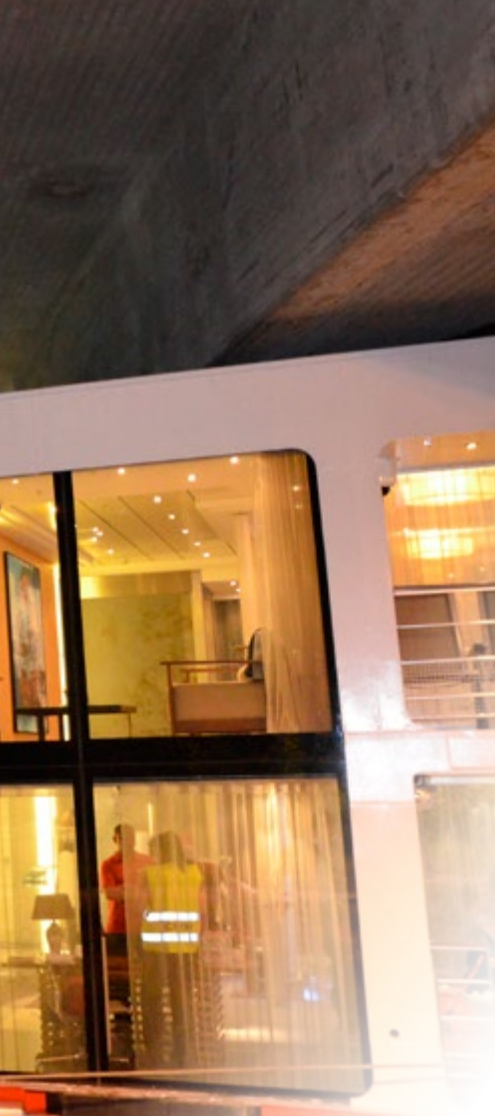
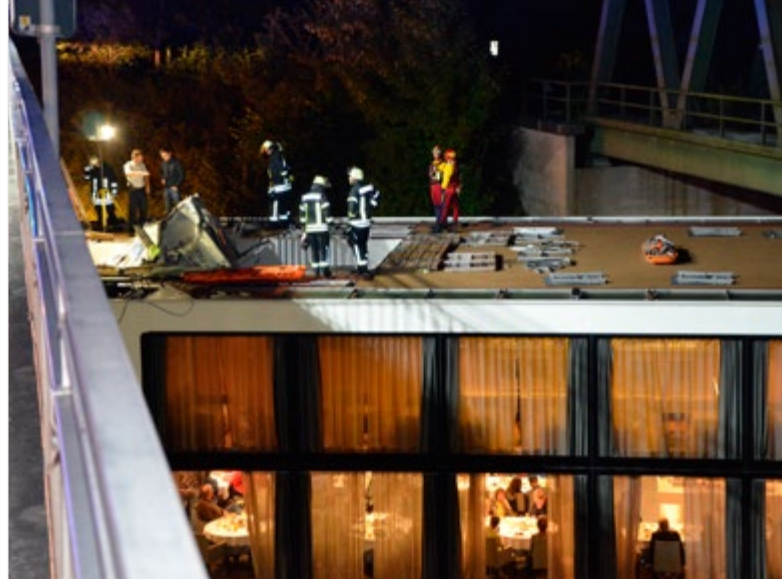
Die komplett zerstörte Schiffsbrücke befindet sich genau in dem Bereich zwischen Straßen- und Eisenbahnbrücke. Die für die Rettungs- und späteren Bergungsarbeiten notwendigen Gerätschaften werden von der Straßenbrücke auf das Oberdeck gebracht.

zwischen der Kommandobrücke des Schiffes und der Straßenbrücke hat es diese noch passiert. Die Eisenbahnbrücke besitzt an der Unterseite einen Querträger. Hier kommt es zur zweiten Kollision. Das Dach der Kommandobrücke wird abgerissen, der komplette Steuerstand fast vollständig nach hinten umgebogen und dabei komplett zerstört. Auf der Straßenbrücke befindet sich Ande nur etwa vier Meter über dem Oberdeck der »Viking Freya«. Auf dem Deck kann Ande zwei Besatzungsmitglieder ausmachen. In einem kurzen Gespräch bestätigt sich die Information der ILS, dass sich zwei der Besatzungsmitglieder in der Kommandobrücke befunden haben und diese nun vermisst werden. Sie sind in den Trümmern eingeklemmt. Zu diesem Zeitpunkt erkunden Kräfte des Rettungsdienstes die Lage im Inneren des Schiffes. »Hier hatte ich schnell die Rückmeldung, dass dort die Lage ruhig ist und kein unaufschiebbarer Handlungsbedarf besteht«, schildert Ande. Es gibt kei-

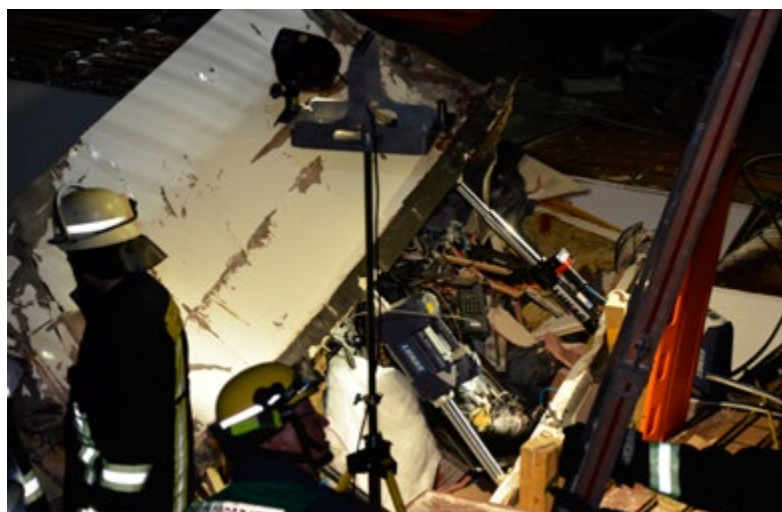
Um an die Einklemmten heranzukommen, wurde die völlig zerstörte Schiffsbrücke mit hydraulischen und akkubetriebenen Rettungszylindern auseinander gedrückt.
