# Raub der Flammen

Eneuter Großbrand in Straubing –  
Historisches Rathaus Opfer der  
Flammen – Weihnachtsmarkt  
durch Funkenflug bedroht

Von Rainer Heimann und Stephan Bachl\*

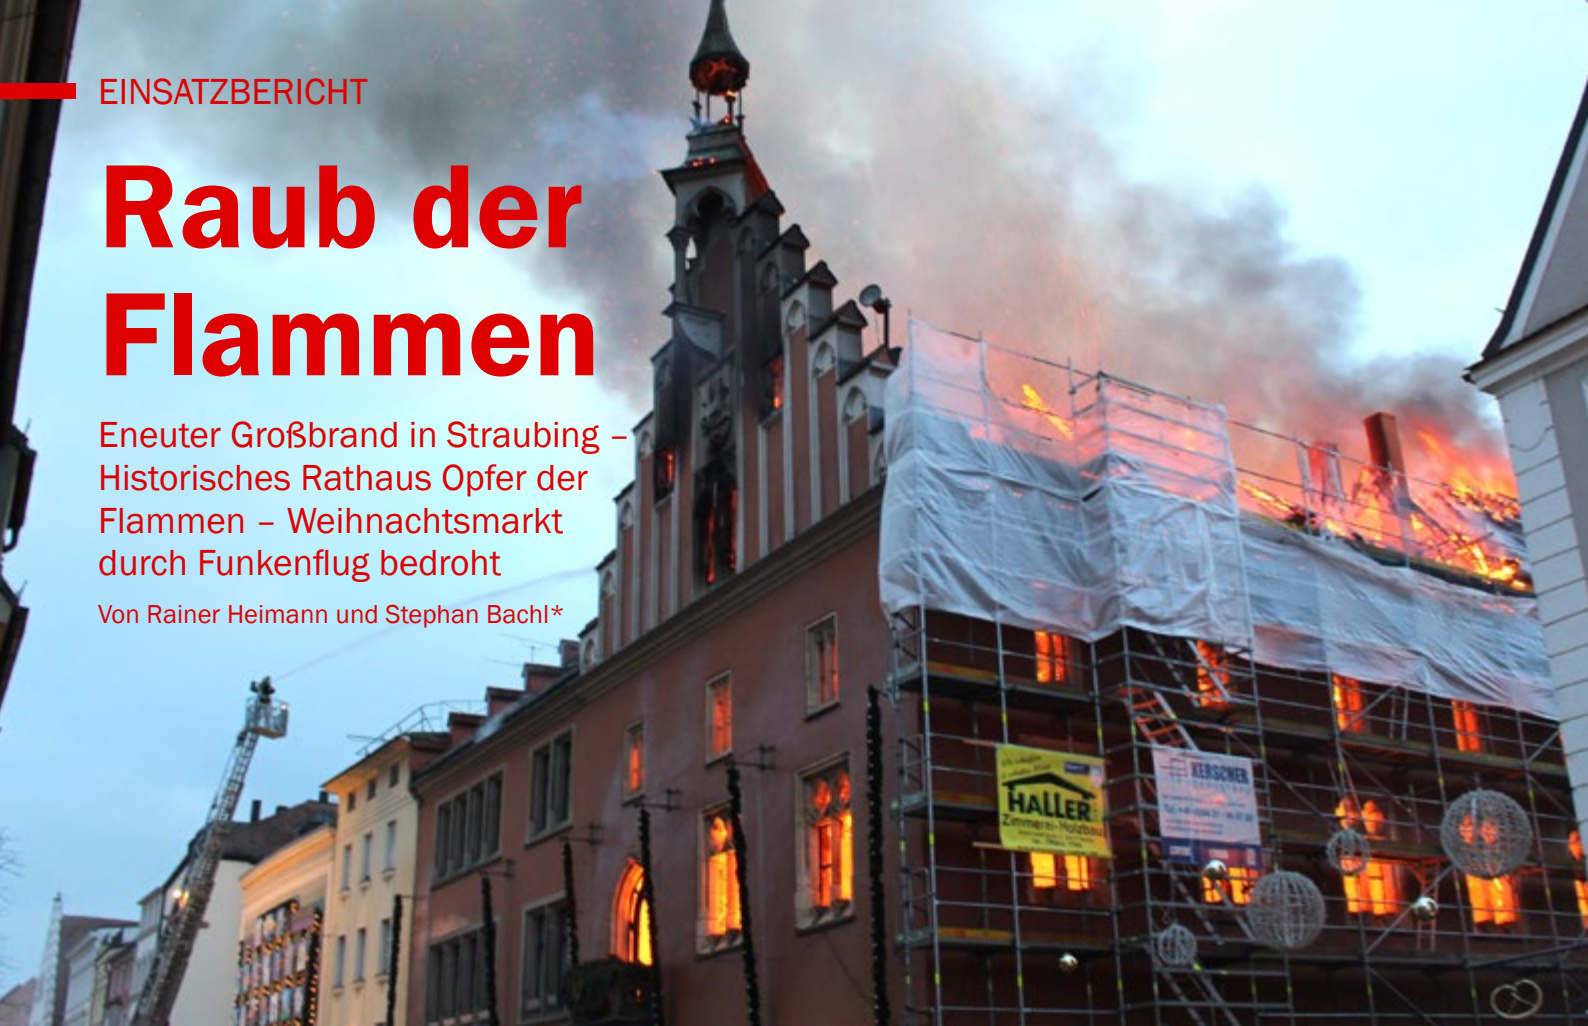
**Brannte lichterloh:**  
Das historische Rathaus von Straubing.

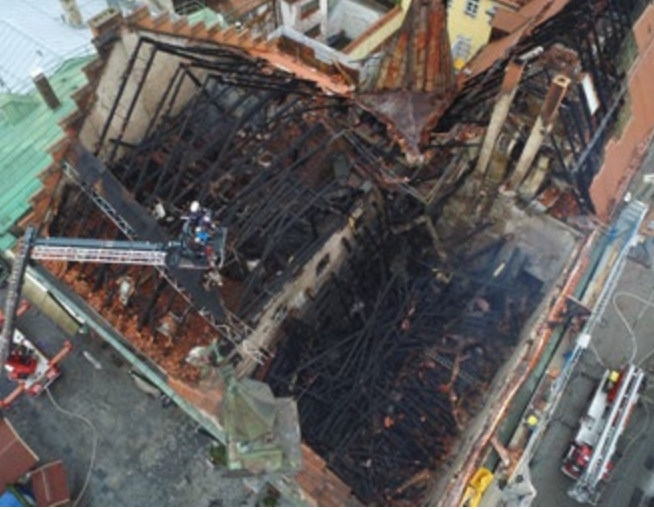
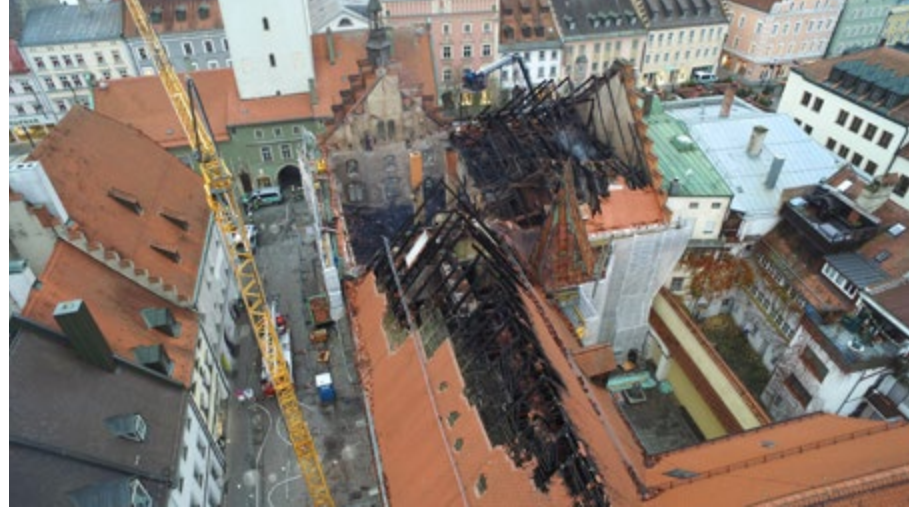
Quadropter VITUS machte am folgenden Tag mit seinen Luftaufnahmen das ganze Ausmaß des Schadens sichtbar..
